STEIDZAMI
LABOJUMI IERĪCEI

Par: Jomas drošuma ziņojums – Medicīnas ierīces korekcija

ARTIS – Programmatūras atjaunošana, lai mazinātu nepareizas darbības ar Trauksmi 642 (Alarm 642)

Produkta nosaukums: ARTIS 230V Physio

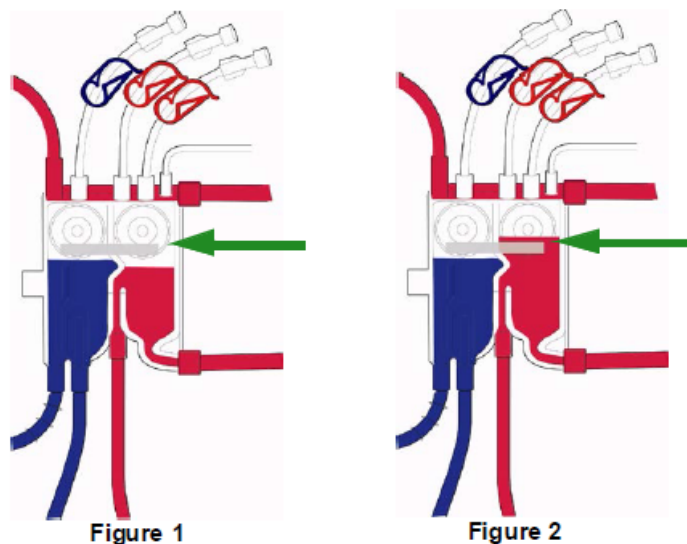
When the "Arterial Chamber: Level Adjustment Required (#642)" alarm occurs, check the blood level in the Arterial chamber while the Arterial pump is still stopped.

- If the blood level is below the frosted line, as shown in Figure 1, proceed with alarm troubleshooting to adjust the Arterial chamber level. Incorrect blood level may result in microbubbles smaller than 20 μL reaching the patient increasing the risk of air embolism.
- If the blood level is above the frosted line, as shown in Figure 2, grease the Pressure Transducers at the end of the treatment as described in the "13.13 Cassette Panel O-Rings Inspection and Greasing" section of the Operator's Manual. Improper greasing of Pressure Transducers may result in wrong arterial pressure measurements caused by ineffective Pressure Transducer and cassette coupling.

Baxter ir izstrādājis jaunas programmatūras versijas specifiskām Artis/Evosys dialīzes sistēmām. Jaunās versijas nepieļauj iespēju turpināt pacienta ārstēšanu bez sekošanas instrukcijām, kas attiecas uz Trauksmi #642 (Alarm #642), kā tas ir norādīts arī Lietotāja rokasgrāmatā.

Programmatūras atjaunošana tiks uzsākta 2017. gada aprīlī. Līdz brīdim, kad Artis ierīcēs tiks uzinstalētas jaunās programmatūras versijas, ārsti var turpināt izmantot Artis ierīces ar līdzšinējo programmatūru, ievērojot instrukcijas, kas attiecībā uz Trauksmi #642 (Alarm #642) norādītas Lietotāja rokasgrāmatā.
