Tēma: Drošības paziņojums — akumulatori (CM-1-11AH-S, CM-1-5AH-S un CM-1-2,9AH-S)

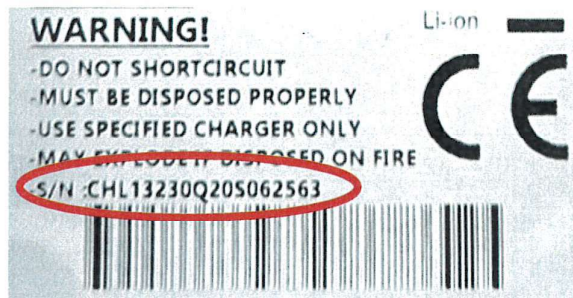
Ietekmētie komponenti ir iekļauti partijā 0425, 0625, 0725 un 0825. Partijas numuru varat noteikt, pārbaudot akumulatora sērijas numuru, proti, no 13. līdz 16. rakstzīmei:

Piemērs:

Sērijas numurs: S/N CHL13230Q20S062563

Partija: 0625
