## **STEIDZAMS paziņojums par drošību**

### **CT 5300 un Incisive CT ar programmatūras versiju V5.1**

Negaidīta OnPlan vienlaicīga pogu lietošana un papildu programmatūras problēmas

09.10.2025.

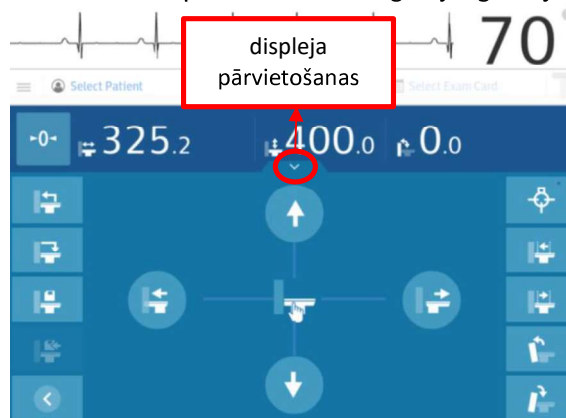
1. attēls. OnPlan panelis datortomogrāfijas gentrijā

Izmantojot OnPlan, lai meklētu pacientu, kas atrodas uz datortomogrāfijas gentrija, gentrijs/dīvāns turpina kustību, līdz to aptur ierobežojums vai operatora manuāli veikta darbība (tiek nospiesta avārijas apturēšanas poga vai oriģinālā kustības poga), ja tālāk norādītajā secībā tiek veiktas šādas darbības:

- OnPlan panelī nospiediet kustības pogu, neatlaižot to.
- Vienlaikus pieskarieties *displeja pārvietošanas paslēpšanas joslas pogai* (skatīt 1. attēlu).
- Pārtrauciet kustības pogas spiešanu OnPlan panelī.

Papildu gentrija vai galda kustība var izraisīt sāpes, nobrāzumus vai plīsumus, ja operators to nepamanā un neaptur.

- Jūs varat turpināt izmantot savas sistēmas atbilstoši paredzētajam lietojumam un saskaņā ar sniegtajiem ieteikumiem.
  - Izvairieties no pieskaršanās displeja pārvietošanas paslēpšanas joslas pogai, nospiežot kustības pogu gentrija/dīvāna OnPlan panelī. Izmantojiet jebkuru no avārijas APTURĒŠANAS pogām, ja rodas neparedzēta dīvāna vai gentrija kustība.
