STEIDZAMS DROŠĪBAS BRĪDINĀJUMS

GE Healthcare iekšējais kods: FMI 34095-A

2019. gada 15. februāris

Temats: iespējams ventilēšanas zudums ventilēšanas iekārtas CARESCAPE R860 inspiratorajā aizsargierīcē

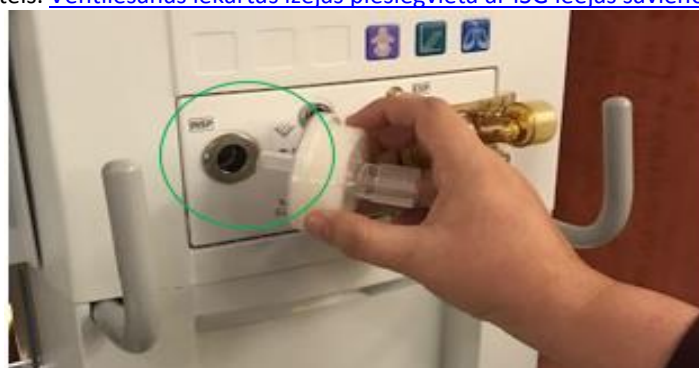
3. attēls. [Ventilēšanas iekārtas izejas pieslēgvietā ar ISG ieejas savienojumu](#)

JAUNA PROBLĒMA: ventilēšanas iekārtas inspiratorā aizsargierīce (ISG) var atvienoties no ventilēšanas iekārtas izejas pieslēgvietas. Atvienošanās rezultāta var iestāties ventilēšanas zudums, kā dēļ pacientiem tiks piegādāts nepietiekams skābekļa daudzums un palielināsies hipoksijas iespējamība. Ziņojumi par traumām, kas ir radušās šīs problēmas dēļ, nav saņemti.

Jūs varat turpināt lietot ventilēšanas iekārtu ar ISG ieeju, ja savienotājs ir droši ievietojams izejas ventilēšanas iekārtas pieslēgvietā, kā parādīts tālāk (sk. 3. attēlu).

Piezīme. Metāliskā ventilēšanas iekārtas izejas pieslēgvietā ir pareiza.

- Pārlicinieties, ka visi elpošanas ķēdes koniskie savienotāji tika droši piestiprināti, sākotnēji montējot elpošanas ķēdi.
- Ievērojiet lietošanas norādījumus, kas aprakstīti lietotāja uzzīņu rokasgrāmatas 2065490-001 4. sadaļā "Iestatīšana un savienojumi".
- Kad pacienta ķēde ir savienota ar visiem piemērojamajiem piederumiem, kas uzskaitīti lietotāja uzzīņu rokasgrāmatas 6. sadaļā, palaidiet funkciju SYSTEM CHECK (Sistēmas pārbaude), pirms pieslēgsiet iekārtu pacientam.
- Iestatiet visus trauksmes signālus, lai precīzi un savlaicīgi noteiktu gadījumus, kad pacients tiek pēkšņi atvienots no iekārtas.
