SVARĪGS DROŠĪBAS PAZIŅOJUMS

Produkta nosaukums: **Alaris™/Asena™ GS, GH, CC, TIVA, PK, enterālais šļirces sūkņis**

FSCA identifikators: **RA-2018-03-01**

II pielikums. Virzuļa aizmugures plāksnītes maiņa RA-2018-03-01

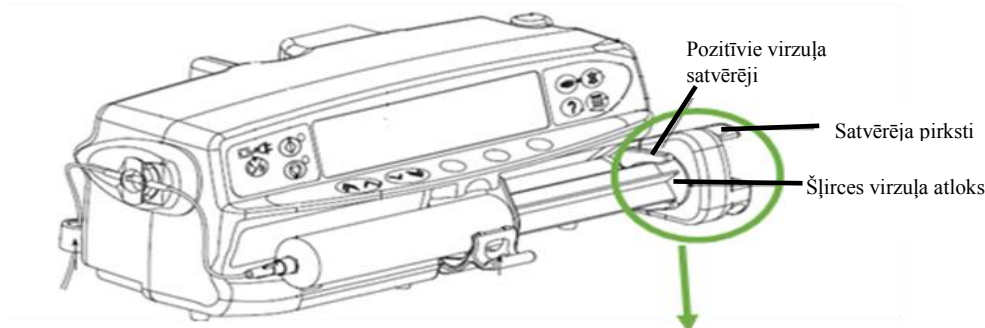
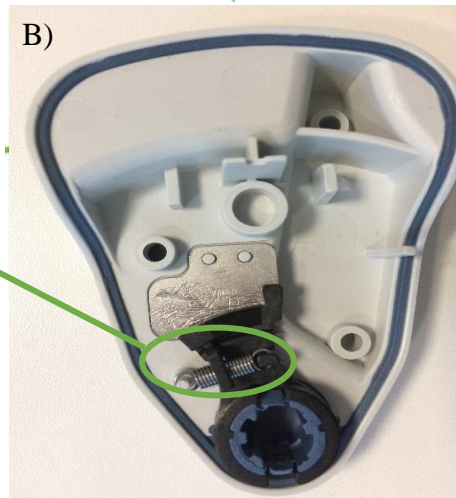
1 **attēls.** Aizmugures plāksnītes un S5 atspere atrašanās vieta Alaris šļirces sūknī.

S5 atspere atrodas uz šļirces virzuļa turētāja aizmugures plāksnītes un nodrošina, ka šļirces virzuļa atloks ir stingri pozicionēts starp virzuļa satvērēju un aizmugures plāksnīti.

BD ir secinājis, ka satvērēja plāksnītes aktivizēšanas atspere (S5) var salūzt un neļaut satvērēja pirkstiem fiksēt šļirces virzuli tā turētāja mehānismā, kas izraisa nelielu atstarpi starp šļirces virzuļa atloku un šļirces virzošo mehānismu. Skatiet 1. attēlu.

A) Jauna atspere (SKU 1000ME02157)

B) Jauna aizmugures plāksnīte (SKU 1000SP02113).

BD ir veikusi Alaris™/Asena™ šļirces sūkņu uzlabojumus, lai aizstātu esošo satvērēja plāksnītes aktivizēšanas atspere (S5) konstrukciju ar jaunu, uzlabotu konstrukciju, kas atrodas uz šļirces virzuļa turētāja aizmugures plāksnītes, kā parādīts attēlā 1 A) un B). Šie uzlabojumi ir veikti, lai palielinātu S5 atspere sniegumu un uzticamību, samazinot pacientu traumu gūšanas risku. Šie uzlabojumi aizstāj Alaris™/Asena™ šļirces sūkņa S5 atspere nomaiņas drošības paziņojumu RA-2017-02-02, kas izdots 2017. gada martā.

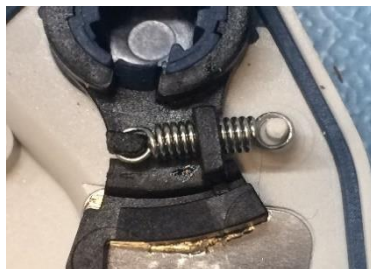
Jaunā
aizmugures
plāksnīte

Skatiet tālāk, lai identificētu atsperi.

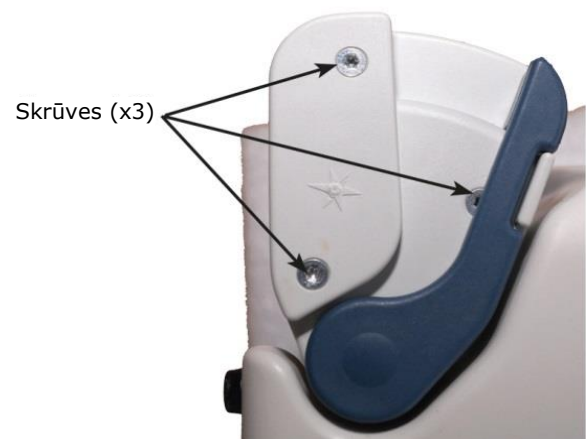
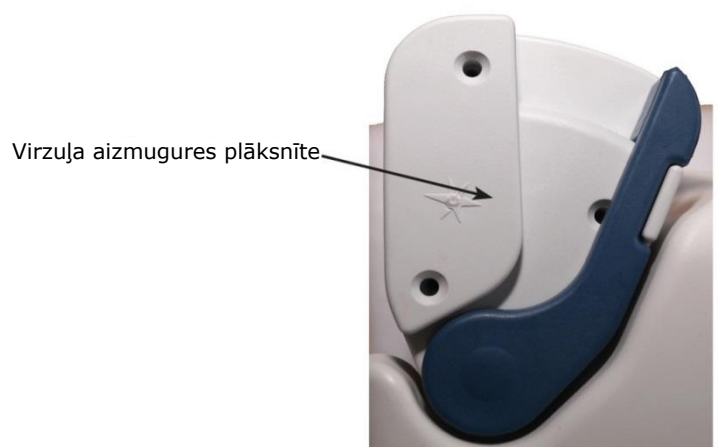
1. Izskrūvējiet trīs skrūves, turot virzuļa aizmugures plāksnīti.
2. Noņemiet virzuļa aizmugures plāksnīti.

3. Vizuāli pārbaudiet virzuļa ārpusi; papildu informāciju skatiet tehniskās apkopes rokasgrāmatas sadaļā *Labošanas darbi*.
4. Uzstādiet maiņas virzuļa aizmugures plāksnītes mezglu.
5. Ieskrūvējiet trīs skrūves virzuļa aizmugures plāksnītē. Pārliedziniet, ka aizmugures plāksnīte ir nofiksēta.
6. Utilizējiet veco aizmugures plāksnīti, ievērojot vietējo procedūru.
