**Drošības paziņojums medicīnas darbiniekiem, atsauces Nr.: FFID ECN_003504.**

# STEIDZAMI: DROŠĪBAS PAZIŅOJUMS MEDICĪNAS DARBINIEKIEM

**FUJIFILM DR-XD1000(FDR Nano)**
**Pretpasākums balsta stiprināšanai**

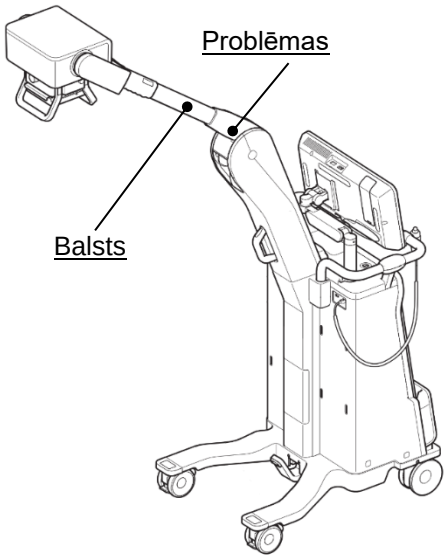
DR-XD1000 ar sērijas Nr., kurā pēdējie 4 cipari ir 1993 vai mazāk; detalizētas norādes DR-XD1000 sērijas numura identificēšanai skatiet pielikumā.

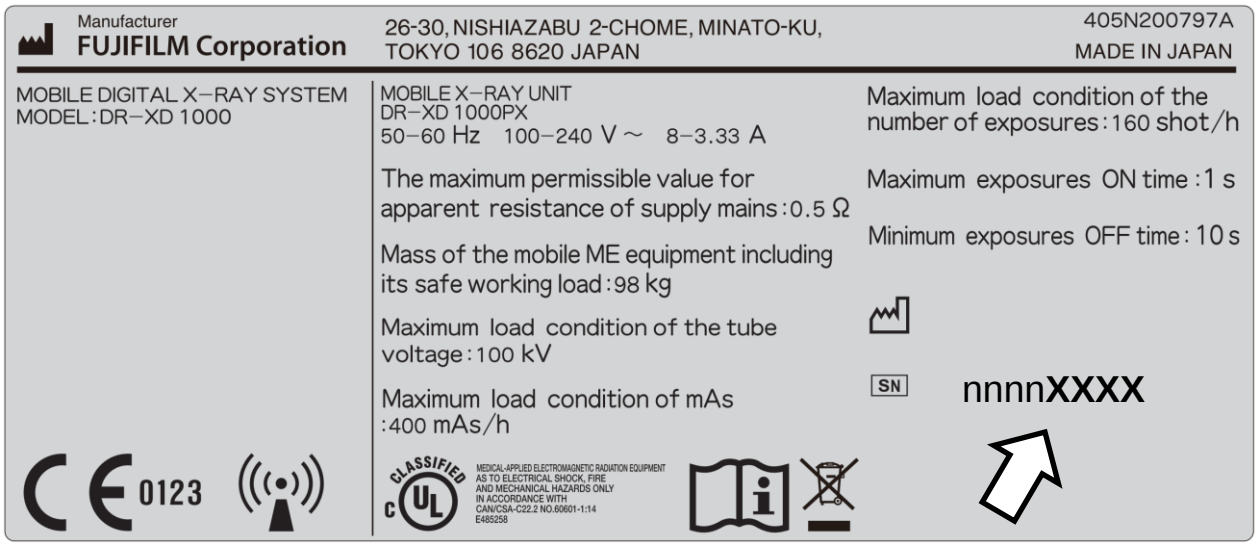
## Nosaukuma plāksnīte

Šis drošības paziņojums medicīnas darbiniekiem attiecas uz iekārtām, kuru SN pēdējie četri cipari (XXXX) ir 1993 vai mazāk. Uz iekārtām, kuru SN pēdējie 4 cipari (XXXX) ir 1994 vai vairāk, šis paziņojums neattiecas.

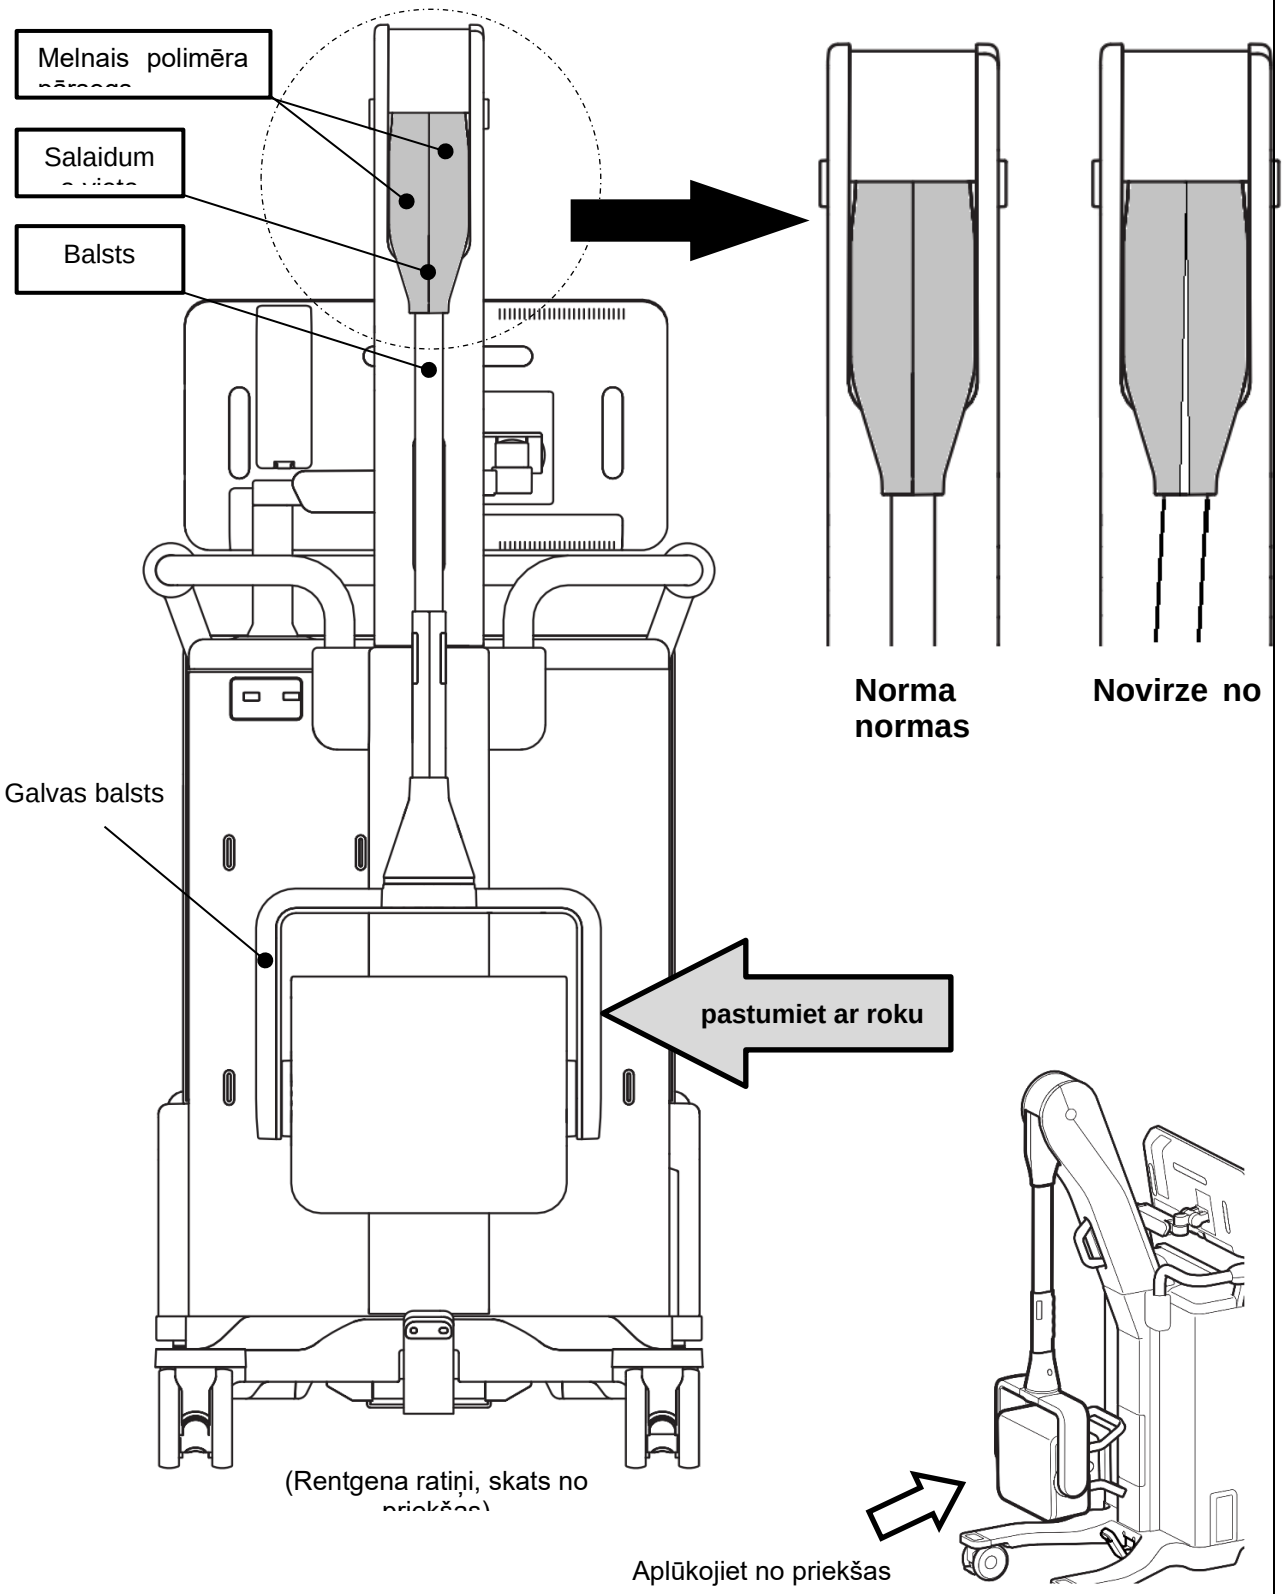
3. Pastumiet galvas balstu sāņus un skatā no priekšpuses pārbaudiet tālāk norādīto.
   Ja konstatējat kādas novirzes no normas, pārtrauciet lietot izstrādājumu un sazinieties, izmantojot 1. lapā norādīto kontaktinformāciju.
   (1) Pārliecinieties, ka sprauga polimēra pārsegā nepaplašinās.
   (2) Pārliecinieties, ka balsts nesaliecas attiecībā pret polimēra pārsegu.
