## STEIDZAMS LAUKA DROŠĪBAS PAZIŅOJUMS

**RE: AF kabelis, divpolu**

| Numurs katalogā | Materiāla apraksts | Partijas numurs(-i) | UDI |
|---|---|---|---|
| WA00014A | AF kabelis, divpolu | Visi | 04042761076449 |

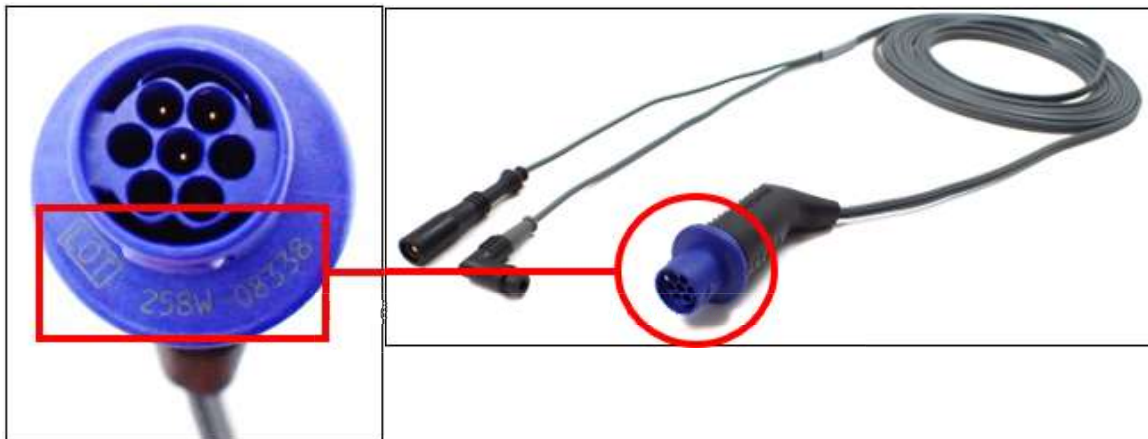
1. attēls: Ģenerators spraudņa korpusa 2. attēls: AF kabelis

Lai ievērotu LP, jānosaka ierīces ekspluatācijas laiks. Lai palīdzētu noteikt ierīces ekspluatācijas laiku, ražošanas mēnesi un gadu var uzzināt no izlaiduma numura, kas redzams uz ģenerators spraudņa korpusa priekšējās daļas – skat. attēlu zemāk.

Izlaiduma numura formāts: **GGMW**-00000\*

\* pēdējo 5 ciparu secīga numerācija

- **GG** = ražošanas gads (piem., 2025 = "25")
- **M** = ražošanas mēnesis (no janvāra līdz septembrim = attiecīgi "1" līdz "9". Oktobris, novembris, decembris = attiecīgi "X", "Y", "Z")

3. Kā norādīts lietošanas pamācībā, nelietojiet ierīci pēc noteiktā ekspluatācijas laika beigām un pirms lietošanas pārbaudiet visus AF kabeļus, vai uz tiem nav mehānisku defektu. Ja tiek konstatēti defekti, nomainiet kabeli neatkarīgi no pirmās lietošanas datuma vai lietošanas reižu skaita.
