Urgent Field Safety Notice/Dringende Sicherheitsinformation (FSN)
VITELENE INSERT F 32MM POST.WALL (NV302E)
VITELENE INSERT I 36MM POST.WALL (NV315E)

1. Information on Affected Devices/Angaben zu den betroffenen Produkten	
1.1	Device Type(s) / Produktgruppe(n)
	Acetabular Cup Inserts <i>Einsätze für Hüftpfannen</i>

2. Reason for Field Safety Corrective Action/Grund für die Sicherheitskorrekturmaßnahme (FSCA)	
2.1	Description of the product problem / Problembeschreibung
	<p>We received two complaints that the affected product NV302E is incorrectly packed in the secondary packaging (carton box) of product NV315E and that the patient label of product NV315E is included (see Figure 1). The corresponding primary packaging (blister) of product NV302E is correct (see Figure 2).</p> <p><i>Wir erhielten zwei Reklamationen, dass das betroffene Produkt NV302E fälschlicherweise in der Sekundärverpackung (Karton) des Produkts NV315E verpackt ist und dass das Patientenetikett des Produkts NV315E enthalten ist (siehe Abbildung 1). Die entsprechende Primärverpackung (Blister) des Produkts NV302E ist korrekt (siehe Abbildung 2).</i></p> <div style="display: flex; justify-content: space-around;">

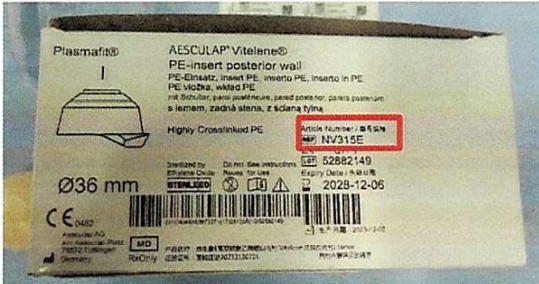
</div> </div> <p>Figure 1 / Abbildung 1 – Secondary Packaging / Sekundärverpackung</p> <p>Figure 2 / Abbildung 2 – Primary Packaging / Primärverpackung</p>

2.2	Hazard giving rise to the FSCA / Gefahr, der Anlass für die FSCA ist
	<p>The incorrectly packed inserts have a different size as mentioned on the secondary packaging / patient label, so an insertion during surgery is not possible.</p> <p><i>Die falsch verpackten Einsätze haben eine andere Größe zur Gegenkomponente als auf der Sekundärverpackung / auf dem Patientenlabel angegeben, so dass ein Einsetzen während der Operation nicht möglich ist.</i></p>

3.4	Is customer reply required?	Yes. See point 4.3
	Ist eine Antwort des Kunden erforderlich?	Ja. Siehe Punkt 4.3
3.5	Action Being Taken by the Manufacturer / Vom Hersteller ergriffene Maßnahme	
	The affected products are recalled.	
	<i>Die betroffenen Produkte werden zurückgerufen.</i>
